Mairie de Artignosc
sur Verdon
83630 ARTIGNOSC

ÉTUDE DE TENUE MÉCANIQUE DE 61 ARBRES ARBORANT 7 SITES DE LA COMMUNE

N/Réf : EtY2211103

Dates d'observation : 22 octobre 2021

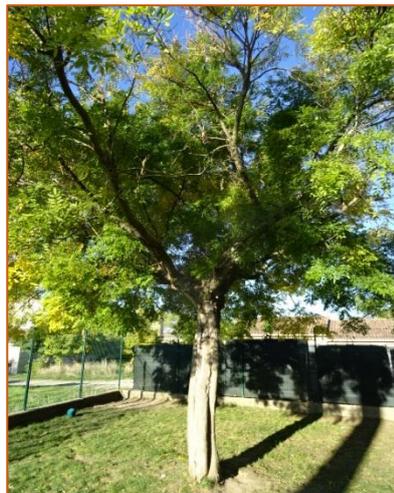
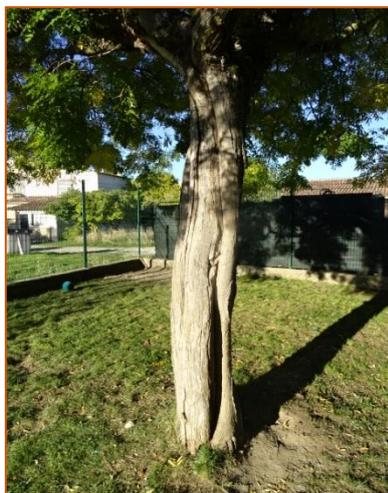
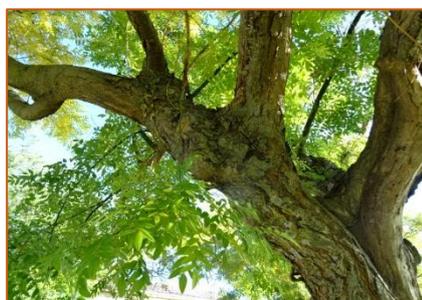
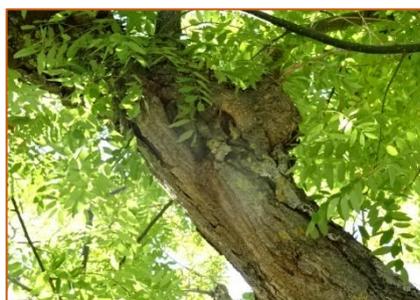
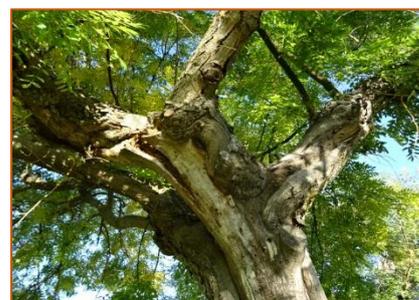
Sophora n°1

N°	Vigueur	Défaut principal	Localisation	tenue méca
1	faible	Blessure longitudinale caractéristique de l'impact d'un feu ancien. Cette blessure s'étend sur la base des 2 axes 1 nord et sud	tronc	3
		La base de tous les axes présente des zones de nécrose subéro cambiale en position abaxiale. Présence de beaucoup de branches mortes indice d'un affaiblissement physiologique : arbre entré dans une spirale d'échec mécanique et physiologique. Ce sophora n'a plus d'avenir et va devenir dangereux	houppier	4.5
2	amorce de dépérissement	Cavité longitudinale (côté sud) évidant 1/3 du bois du tronc	tronc	3.5
		1 blessure nécrosée couvrant 1/3 de la circonférence (côté ouest)	collet + tronc	4
		zone chancreuse à <i>inonotus hispidus</i> induisant un risque de rupture	base axe 1	4.5
		Présence de beaucoup de branches mortes indice d'un affaiblissement physiologique : arbre entré dans une spirale d'échec mécanique et physiologique. Ce sophora n'a plus d'avenir et va devenir dangereux	houppier	4.5

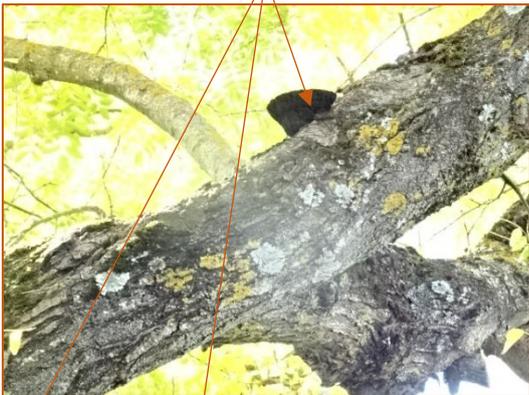
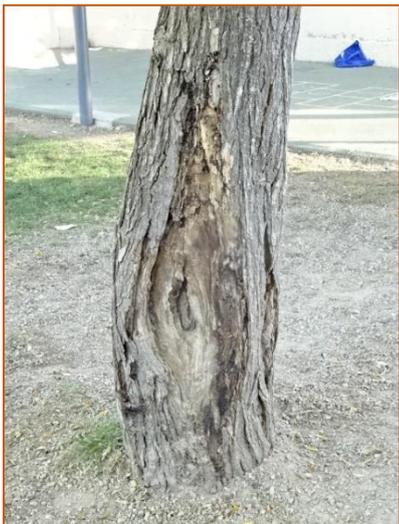
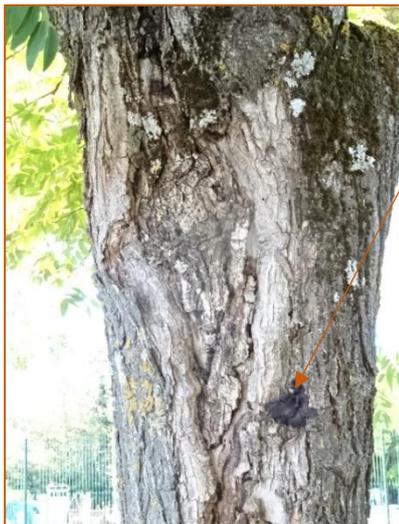
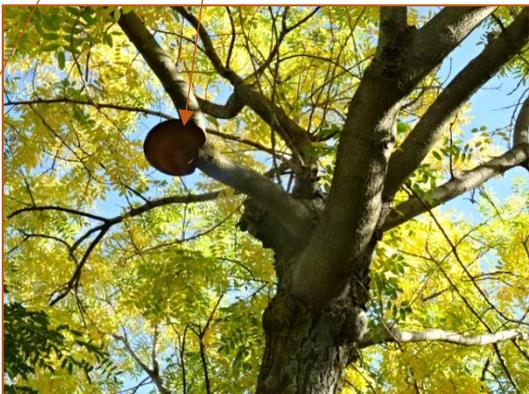
Sophora n°3

3	faible	1 blessure nécrosée (côté est) couvrant 1/2 de la circonférence	base tronc + collet	3.5
		1 cavité en formation sur blessure développant une zone chancreuse à <i>inonotus hispidus</i> (côté nord) et couvrant 1/4 de la circonférence	haut tronc	3.5
		la plupart des axes de cet arbre développe des zones chancreuses à <i>inonotus hispidus</i> induisant un risque majeur de rupture des parties concernées	houppier	4.5

Fructifications d'*Inonotus hispidus*

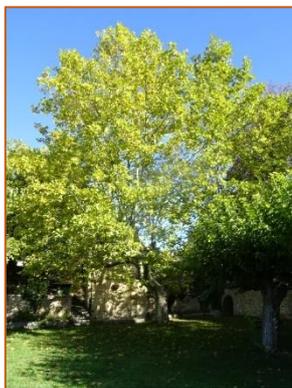
*1 Platane**Description globale*

La structure aérienne : hormis une plaie caractéristique de l'impact d'un feu ancien qui affecte le haut du tronc et la base des axes sud-est et nord, l'état mécanique de la structure aérienne de ce platane est globalement bon. Il ne présente pas d'autre symptôme de faiblesse mécanique : fente, fissuration, cavité, plaie de déchirure, écorce incluse, flambage, présence de carpophore de champignon lignivore, mortalité indicateur d'un dépérissement. Tous ces symptômes ont été recherchés sur les différentes parties anatomiques aériennes : collet, tronc, enfourchement et houppier, et aucun n'a été trouvé.

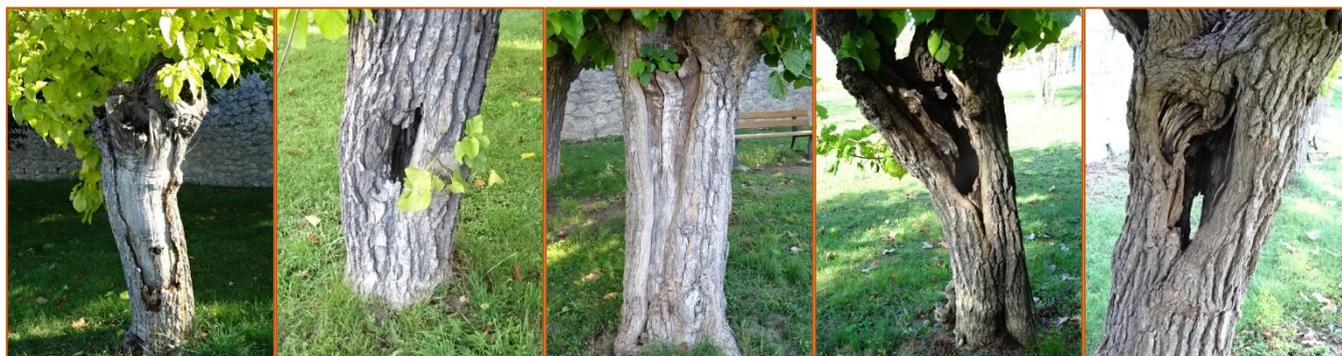
Photos de cavités et blessures sur tronc

Hauteur : 3 m	Ø : 35-60 cm	Type de taille : forme architecturée en tonnelle	Age : adulte	Type de sol : sol naturel
Inclinaison	Faible	Tenue mécanique	Très affaiblie	
Exposition aux Vents	Protégé	Possibilité de correction	Remplacement des sujets trop affaiblis et/ou manquants	
Sensibilité du site	Fréquentation très importante	Espérance de maintien	En fonction de l'évolution des zones de faiblesse

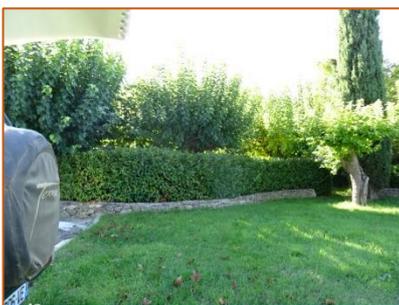
La structure aérienne : comme tous les vieux mûriers taillés en tonnelle, ces 4 sujets présentent de multiples cavités sur anciennes plaies de ravalement et d'étêtage, des plaies d'échaudure en position adaxiale dues au gel, et multiples blessures. Comme ces mûriers sont taillés annuellement en tonnelle de 6m, ces fiblances mécaniques n'ont que peu d'incidence sur la tenue mécanique de l'ensemble de l'arbre ; de plus ces 4 mûriers poussent dans un espace où les cibles sont d'un faible impact (peu de fréquentation, absence de bâtis...).

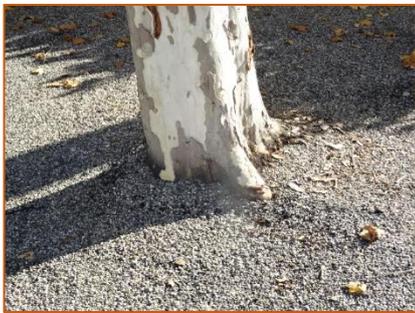
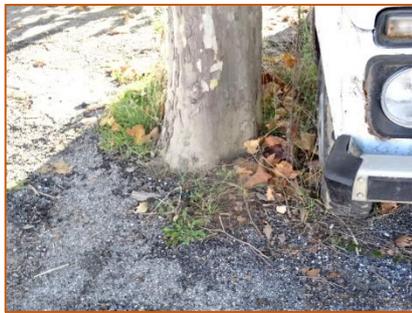
Amélioration édaphique du pied de ces 2 jeunes platanes

Le pied de ces 2 jeunes platanes est enserré dans du goudron, leur environnement édaphique est pollué et asphyxiant. L'amélioration des espaces de croissance de ces platanes permettrait de les protéger des chocs de véhicules et d'optimiser leur croissance. Il suffirait pour cela de mettre en œuvre des actions simples à réaliser et très efficaces :

- ① Façonnage d'un tour d'arbre en madrier d'un rayon de 1,5 m, afin d'éviter le piétinement et de permettre de retenir l'eau de pluie.
- ② Décompaction du sol sur 10 – 15 cm de profondeur et sur une surface de 2m minimum de rayon autour de chaque tronc.
- ③ Suppression du stabilisé décompacté et remplacement par de la terre enrichie en humus.
- ④ Epandage d'une couche de mulch de 10-15 cm d'épaisseur.
