Mairie de Artignosc
sur Verdon
83630 ARTIGNOSC

ÉTUDE DE TENUE MÉCANIQUE DE 61 ARBRES ARBORANT 7 SITES DE LA COMMUNE

N/Réf : EtY2211103

Dates d'observation : 22 octobre 2021

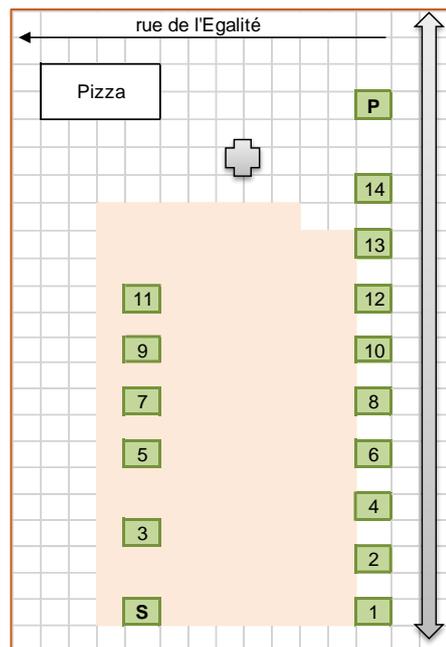
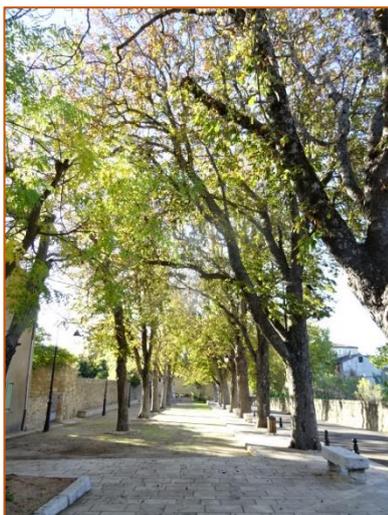
Cours Sadi Carnot

Le cours Sadi Carnot est ombragé par 14 marronniers en port semi libre, 1 sophora anciennement étêté à 1,60m restructuré sur des suppléants en port semi libre et 1 platane majestueux anciennement taillé sur prolongement et dont la taille est aujourd'hui délaissée. L'ensemble de ces arbres est répertorié sur le schéma ci-contre : les marronniers sont numéroté de 1 à 14, le sophora apparaît sous la lettre **S** et le platane sous la lettre **P**.

N°	Essence	Vigueur	Défaut principal	Localisation	tenue méca
1	marronnier	bonne	2 cavités sur anciennes plaies de ravalement. Compartimentation efficace	haut tronc	2.5
2			1 cavité sur ancienne plaie de ravalement. Compartimentation efficace	tronc	2
3			1 blessure développant une zone de nécrose subéro cambiale avec présence du champignon de type schizophylle commun. L'évolution de cette zone est à surveiller	axe1 sud	3.5
4			importante cavité sur ancienne plaie de ravalement dont l'évolution est à surveiller	haut tronc	X
5			marronnier très penché, le tronc est arqué mais le houppier est redressé. Aucun signe avant-coureur de déstabilisation racinaire. Le tronc est chargé de petits suppléants. Aucun signe d'amorce de dépérissement	généralité	
6			absence de symptôme d'affaiblissement mécanique majeur, absence de risque prévisible et évident de rupture hors important facteur déclenchant	généralités	1.5

7			absence de symptôme d'affaiblissement mécanique majeur, absence de risque prévisible et évident de rupture hors important facteur déclenchant	généralités	1.5
8			3 cavités sur anciennes plaies de ravalement. Compartimentation efficace	haut tronc	2.5
9			1 petite cavité ouverte peu profonde et bien compartimentée, localisée côté sud	collet	2.5
10			1 cavité ouverte peu profonde et bien compartimentée, localisée côté sud-est	collet	2.5
11			2 blessures : 1 côté nord-est et 1 côté sud. Compartimentation efficace	collet	2.5
12			multiples cavités peu profondes sur anciennes plaies de ravalement situées à la base des axes1	houppier	X
13			présence de branches mortes	houppier	4.5
14			petite blessure (côté sud). Compartimentation efficace	collet	
S	sophora	satisfaisante	présence de branches mortes	houppier	4.5
P	platane	bonne	entièrement creux et évidé après ancien étêtage à 1.60m. La paroi résiduelle de bois sain est d'épaisseur de moins de 15cm sur lesquelles s'insèrent les réitérations traumatiques devenues branches maîtresses qui forment le nouvel houppier. Ces réitérations sont vigoureuses et saines mécaniquement mais leur poids et leur envergure peut entraîner la rupture de leur point d'insertion	tronc	3.5

- Retour à l'expertise avant fin 2024 : Une visite biomécanique avant fin 2024 permettra d'évaluer l'évolution de ces 16 arbres. Il est évident que ce laps de temps reste aléatoire et n'empêchera aucunement une éventuelle évolution plus rapide sur certains sujets ! C'est pourquoi tout signe alarmant devra être signalé durant cette période.

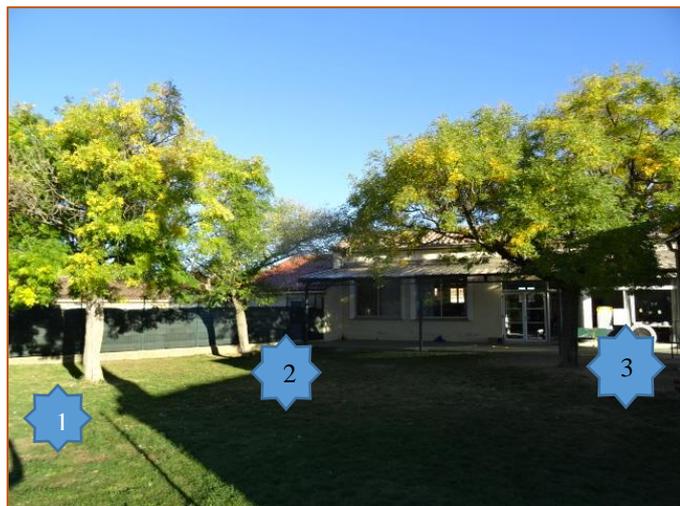
Localisation des arbres et Généralités

Ces 3 sophoras adultes qui ombragent la cours de l'école sont délaissés en matière de taille et repartent sur un port semi-libre. Afin de faciliter leur localisation, ils ont été numérotés de 1 à 3 et répertoriés sur la photo ci-contre.

N°	Vigueur	Défaut principal	Localisation	tenue méca
1	faible	Blessure longitudinale caractéristique de l'impact d'un feu ancien. Cette blessure s'étend sur la base des 2 axes 1 nord et sud	tronc	3
		La base de tous les axes présente des zones de nécrose subéro cambiale en position abaxiale. Présence de beaucoup de branches mortes indice d'un affaiblissement physiologique : arbre entré dans une spirale d'échec mécanique et physiologique. Ce sophora n'a plus d'avenir et va devenir dangereux	houppier	4.5
2	amorce de dépérissement	Cavité longitudinale (côté sud) évidant 1/3 du bois du tronc	tronc	3.5
		1 blessure nécrosée couvrant 1/3 de la circonférence (côté ouest)	collet + tronc	4
		zone chancreuse à <i>inonotus hispidus</i> induisant un risque de rupture	base axe 1	4.5
		Présence de beaucoup de branches mortes indice d'un affaiblissement physiologique : arbre entré dans une spirale d'échec mécanique et physiologique. Ce sophora n'a plus d'avenir et va devenir dangereux	houppier	4.5

3	faible	1 blessure nécrosée (côté est) couvrant 1/2 de la circonférence	base tronc + collet	3.5
		1 cavité en formation sur blessure développant une zone chancreuse à <i>inonotus hispidus</i> (côté nord) et couvrant 1/4 de la circonférence	haut tronc	3.5
		la plupart des axes de cet arbre développe des zones chancreuses à <i>inonotus hispidus</i> induisant un risque majeur de rupture des parties concernées	houppier	4.5

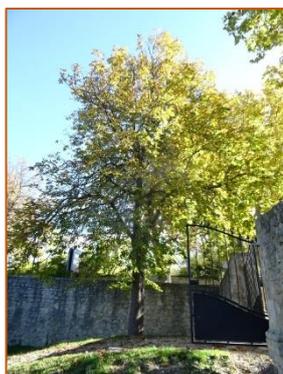
*1 Marronnier**Description globale*

L'état biologique de ce marronnier est très satisfaisant et sa vigueur est bonne. Il est parfaitement adapté à son environnement et ne présente aucun signe de stress. Si son environnement édaphique n'est pas bouleversé, son espérance de maintien est excellente.

La structure aérienne : L'état mécanique de la structure aérienne de ce marronnier est globalement bon. Il ne présente pas de symptôme de faiblesse mécanique : fente, fissuration, cavité, plaie de déchirure, écorce incluse, flambage, présence de carpophore de champignon lignivore, mortalité indicateur d'un dépérissement. Tous ces symptômes ont été recherchés sur les différentes parties anatomiques aériennes : collet, tronc, enfourchement et houppier, et aucun n'a été trouvé.

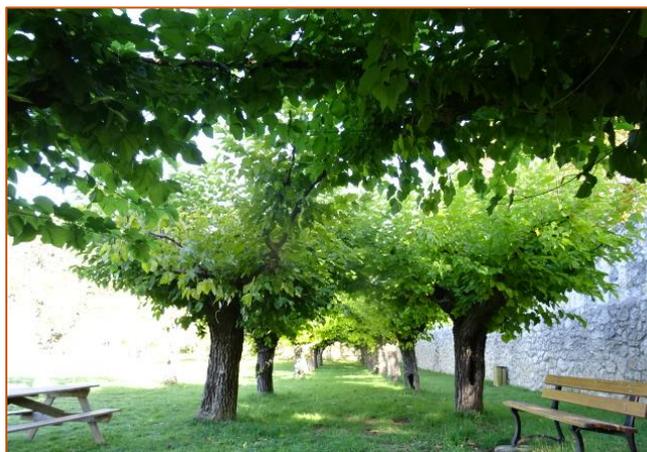
17 Mûriers

Hauteur : 3 m	Ø : 35-60 cm	Type de taille : forme architecturée en tonnelle	Age : adulte	Type de sol : sol naturel
Inclinaison	Faible	Tenue mécanique	Très affaiblie	
Exposition aux Vents	Protégé	Possibilité de correction	Remplacement des sujets trop affaiblis et/ou manquants	
Sensibilité du site	Fréquentation très importante	Espérance de maintien	En fonction de l'évolution des zones de faiblesse

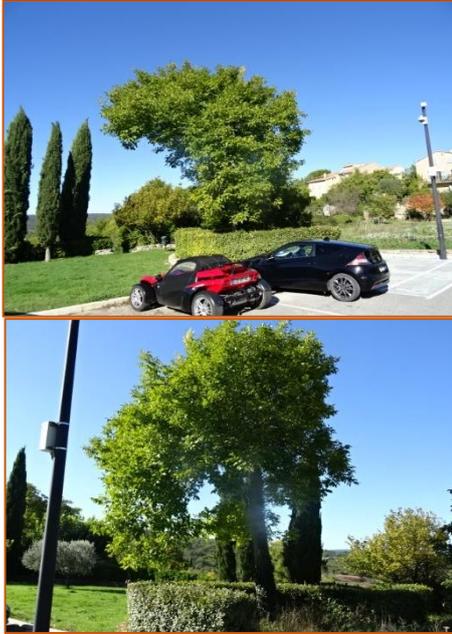
Etat biologique de ce noyer

L'état biologique de ce noyer est très satisfaisant et sa vigueur est bonne. Il est parfaitement adapté à son environnement et ne présente aucun signe de stress. Si son environnement édaphique n'est pas bouleversé, son espérance de maintien est excellente.

La structure aérienne : L'état mécanique de la structure aérienne de ce noyer est globalement bon. Il ne présente pas de symptôme de faiblesse mécanique : fente, fissuration, cavité, plaie de déchirure, écorce incluse, flambage, présence de carpophore de champignon lignivore, mortalité indicateur d'un dépérissement. Tous ces symptômes ont été recherchés sur les différentes parties anatomiques aériennes : collet, tronc, enfourchement et houppier, et aucun n'a été trouvé.

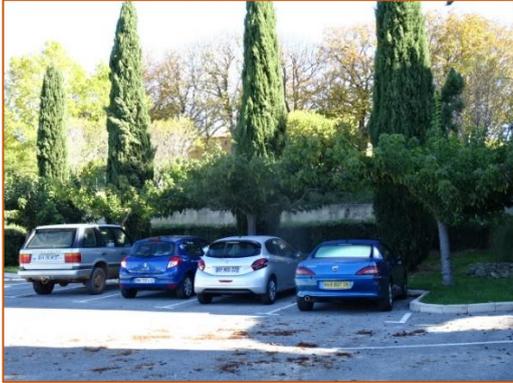
Etat biologique de ces 4 mûriers

L'état biologique de ces 4 mûriers est très satisfaisant et leur vigueur est bonne. Ils sont parfaitement adaptés à leur environnement et ne présentent aucun signe de stress. Si leur environnement édaphique n'est pas bouleversé, leur espérance de maintien est excellente.

La structure aérienne : L'état mécanique de la structure aérienne de ces mûriers est globalement bon. Ils ne présentent pas de symptôme de faiblesse mécanique : fente, fissuration, cavité, plaie de déchirure, écorce incluse, flambage, présence de carpophore de champignon lignivore, mortalité indicateur d'un dépérissement. Tous ces symptômes ont été recherchés sur les différentes parties anatomiques aériennes : collet, tronc, enfourchement et houppier, et aucun n'a été trouvé.

Un retour à l'expertise avant fin 2024, permettra d'évaluer l'évolution de l'état biomécanique de ces 4 arbres. Il est évident que ce laps de temps reste aléatoire ! C'est pourquoi, tout signe physiologique et/ou biomécanique alarmant devra être signalé durant cette période, de même que tout bouleversement drastique de son environnement édaphique (importants travaux...).

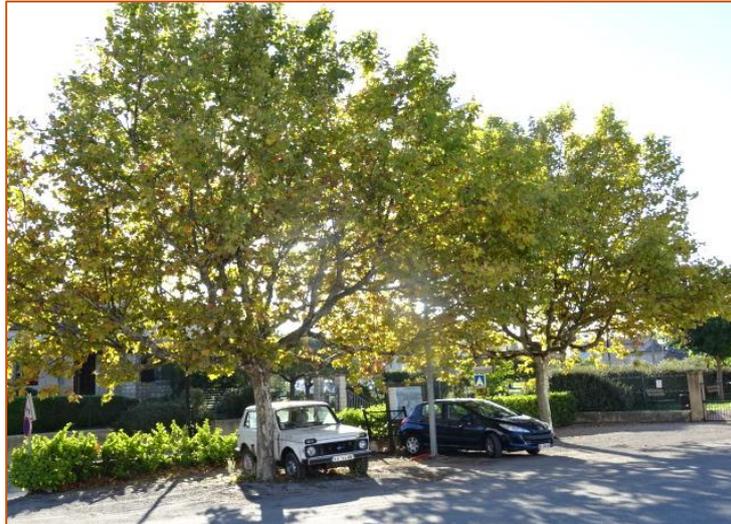
Hauteur : 8-12 m	Ø : 30-35 cm	Type de taille : délaissée	Age : jeune adulte	Type de sol : sol urbain goudronné
Inclinaison	Faible	Tenue mécanique	Très bonne	
Exposition aux Vents	Protégé	Possibilité de correction		
Sensibilité du site	Fréquentation très importante	Espérance de maintien	Excellente

La structure aérienne : L'état mécanique de la structure aérienne de ces 2 platanes est globalement bon. Ils ne présentent pas de symptôme de faiblesse mécanique : fente, fissuration, cavité, plaie de déchirure, écorce incluse, flambage, présence de carpophore de champignon lignivore, mortalité indicateur d'un dépérissement. Tous ces symptômes ont été recherchés sur les différentes parties anatomiques aériennes : collet, tronc, enfourchement et houppier, et aucun n'a été trouvé.

Le pied de ces 2 jeunes platanes est enserré dans du goudron, leur environnement édaphique est pollué et asphyxiant. L'amélioration des espaces de croissance de ces platanes permettrait de les protéger des chocs de véhicules et d'optimiser leur croissance. Il suffirait pour cela de mettre en œuvre des actions simples à réaliser et très efficaces :

- ① Façonnage d'un tour d'arbre en madrier d'un rayon de 1,5 m, afin d'éviter le piétinement et de permettre de retenir l'eau de pluie.
- ② Décompaction du sol sur 10 – 15 cm de profondeur et sur une surface de 2m minimum de rayon autour de chaque tronc.
- ③ Suppression du stabilisé décompacté et remplacement par de la terre enrichie en humus.
- ④ Epandage d'une couche de mulch de 10-15 cm d'épaisseur.

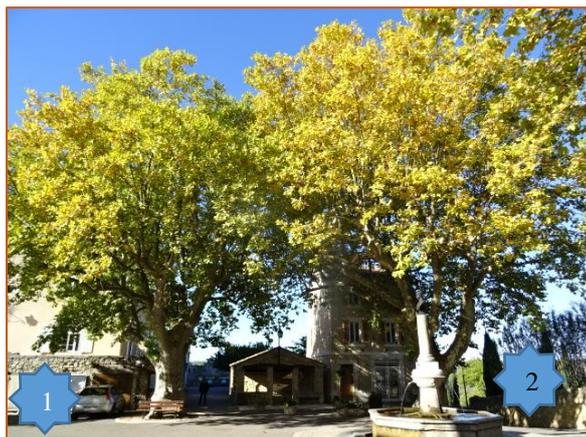
Station 6

Ces 2 platanes adultes forment une magnifique voûte végétale encadrant le lavoir. Anciennement gérés sur prolongements courts, leur gestion est actuellement délaissée et ils reprennent lentement un port semi-libre. Numérotés n°1 et 2, ils sont répertoriés sur la photo ci-contre.

N°	Vigueur	Défaut principal	Localisation	tenue méca
1	bonne	multiples cavités sur anciennes plaies de ravalement et d'éêtage. Compartimentation efficace. Absence de zone de nécrose et/ou de champignon lignivore	houppier	2.5
2	bonne	1 importante cavité longitudinale sur ancienne plaie d'arrachement. Bonne compartimentation. Absence de zone de nécrose	base axe1 nord	3.5
		1 très importante cavité sur ancienne plaie de ravalement, creusant la base des 3 axes1 (sud / sud-est / ouest). Compartimentation efficace. Absence de zone de nécrose, de mortalité du bourrelet de recouvrement et de présence de champignon lignivore	base axe1 central	3.5

- Retour à l'expertise avant fin 2024 : Une visite biomécanique avant fin 2024 permettra d'évaluer l'évolution de ces arbres. Il est évident que ce laps de temps reste aléatoire et n'empêchera aucunement une éventuelle évolution plus rapide sur certains sujets ! C'est pourquoi tout signe alarmant devra être signalé durant cette période.

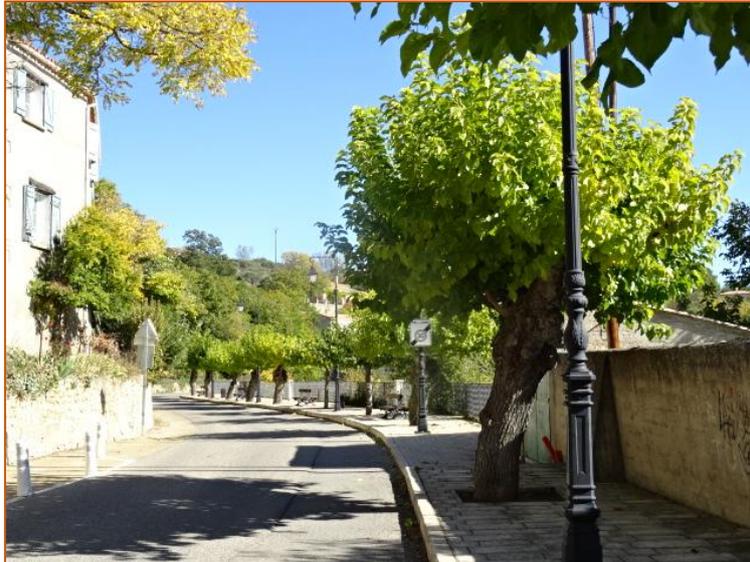
Etat biologique de ces mûriers

L'état biologique de ces 10 mûriers adultes est très satisfaisant et leur vigueur est bonne. Ils sont parfaitement adaptés à leur environnement et ne présentent aucun signe de stress. Si leur environnement édaphique n'est pas bouleversé, leur espérance de maintien est bonne.
